## ULTRAZVUKOVÁ DETEKCE NETĚSNOSTÍ V TLAKOVÝCH ROZVODECH ULTRASONIC DETECTION OF LEAKS IN THE PRESSURE DISTRIBUTION

Tomáš PAVLÍČEK – Josef POŠTA – Michaela MATAŠOVSKÁ  
Technická fakulta ČZU v Praze

**Summary:** In any real pressure media distribution smaller or larger losses occur due to system leakage. Whether it is a compressed air, steam heating, technical gases or vacuum, the production of these media is very expensive and any leakage represents a significant economic loss due to constantly increasing energy prices. From a wide range of methods that allow detection of defects and disturbances in recent years points to the ultrasound defectoscopy which enables to find leaks and losses in piping, separators of steam condensate, etc. This method is simple and cheap to detect leaks in the distribution of compressed air, steam, gas and vacuum. Furthermore, this method enables early detection of bearing damage. It is possible to achieve significant and immediate savings in production costs in a number of other devices using ultrasonic leak detectors. Sources of savings are not only in these pneumatic systems and gas distribution, steam or vacuum, but in a number of other applicati

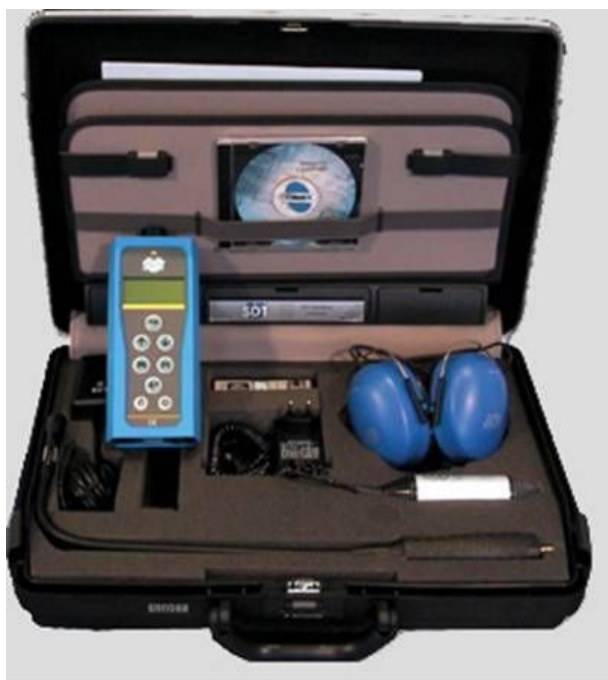
**Obr. 1** Vibrodiagnostický přístroj ADASH SDT170S

Proto byly po stránce metodické připraveny laboratorní úlohy, spočívající v přípravě simulovaných regulovatelných poruch tlakových rozvodů (vzduch, popř. voda, výhledově vakuum), byl vytvořen tlakový rozvod, umožňující nezávislou kontrolou změn tlaku zjistit existenci a velikost netěsností a byl zakoupen diagnostický přístroj ADASH SDT170S se zabudovaným interním ultrazvukovým senzorem a se školním softwarem SDT SOFT, obr. 1. Byly zakoupeny rovněž příslušné dostupné normy, upravující metodiku zkoušení:

Při zkouškách a testování přístroje ADASH SDT170S bylo provedeno také doplňkové pokusné sledování ultrazvukové emise u zařízení, které v tu dobu bylo v nepřetržitém provozu při dlouhodobé zkoušce. Jednalo se o zařízení tvořené jedním převodovým elektromotorem a jedním generátorem ve funkci mechanické zátěže. Na motoru i generátoru byla uvedeným přístrojem měřena ultrazvuková emise v oblasti chladicího ventilátoru a v oblasti hlavního ložiska převodovky. Výsledky jsou uvedeny v tabulce 1.
